# **Sociëteit de Harmonie, Doesburg**

## **Een kleurige observatie**

**Verslag van bevindingen en analytisch onderzoek**

**22 April 2025**

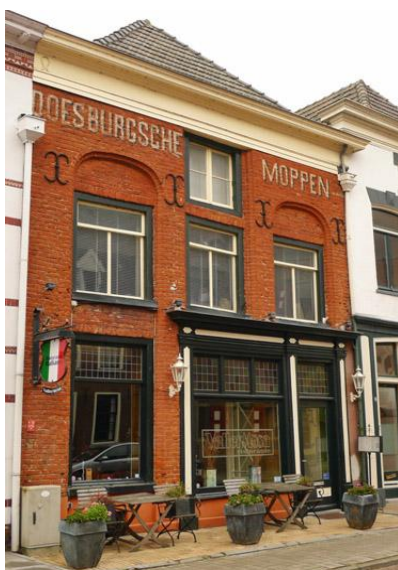
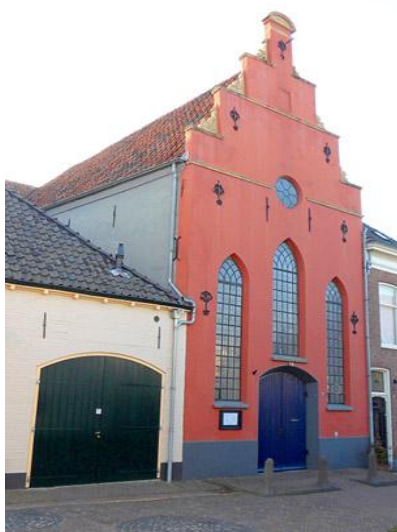
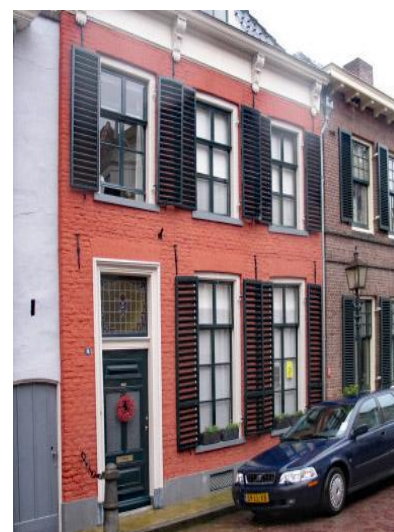
Menie werd vaak gebruikt om vochtige plekken in muren, bijv. bij kozijnen etc. af te dekken. Hier echter, op deze muren, vinden we overal het heldere oranje rood. Zodoende sloeg de aarzeling om in een vrij zeker vermoeden dat de gevel ooit vrij fel oranje-rood afgewerkt is geweest. Die tint komt in nuances overigens ook elders in Doesburg voor!

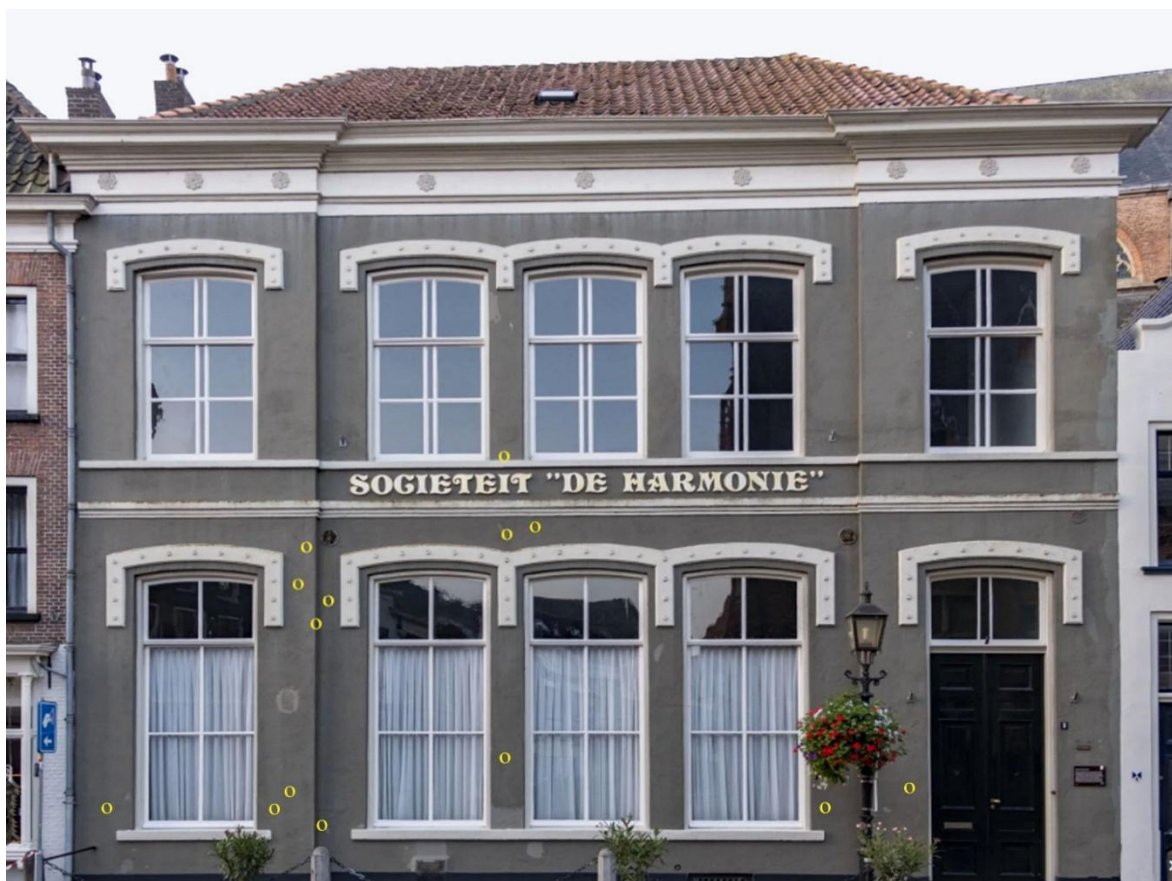
In December 2024 zijn tal van plekken tot reikhoogte op de gevel onderzocht. Overal kwam de oranje-rode kleur tevoorschijn, soms wat minder fel van kleur waar een later kalklaagje deels was vermengd met de oranje-rode kleur.

*In geel, de onderzochte plaatsen op de gevel*

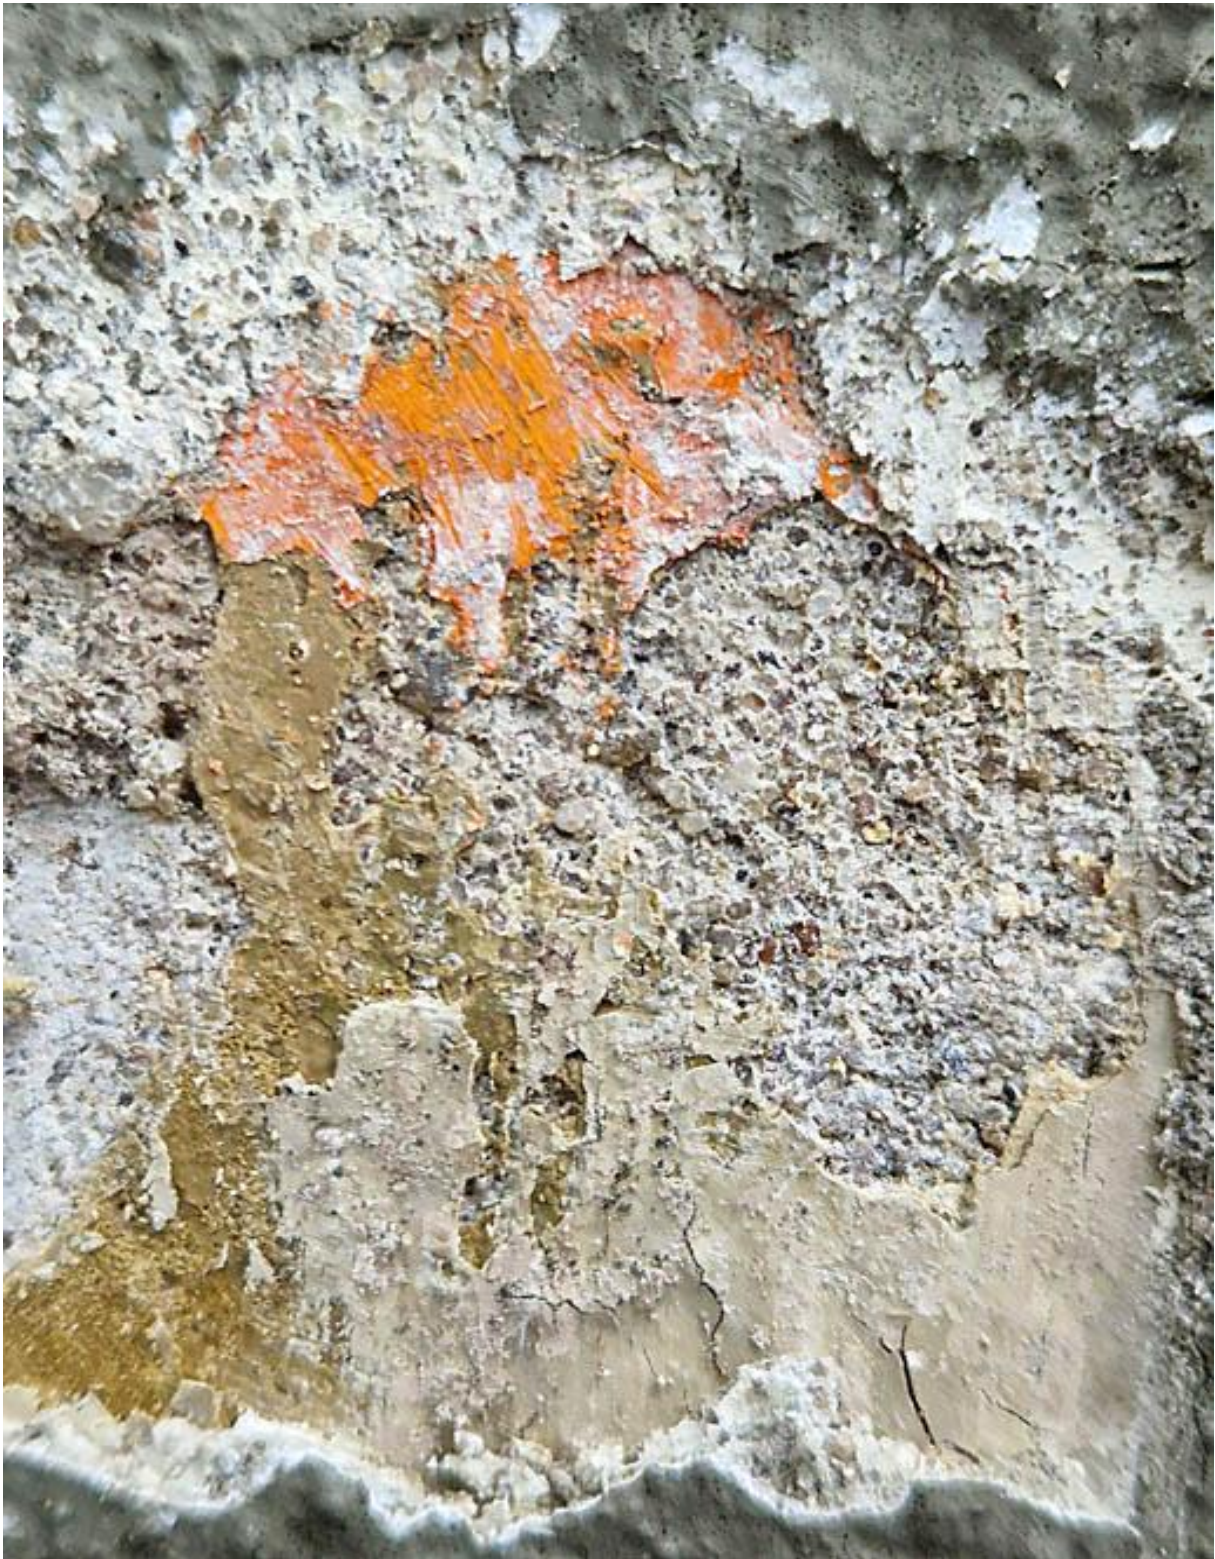
*Zo zit het op allerlei plekken op de muur als één van de eerste afwerklagen.*

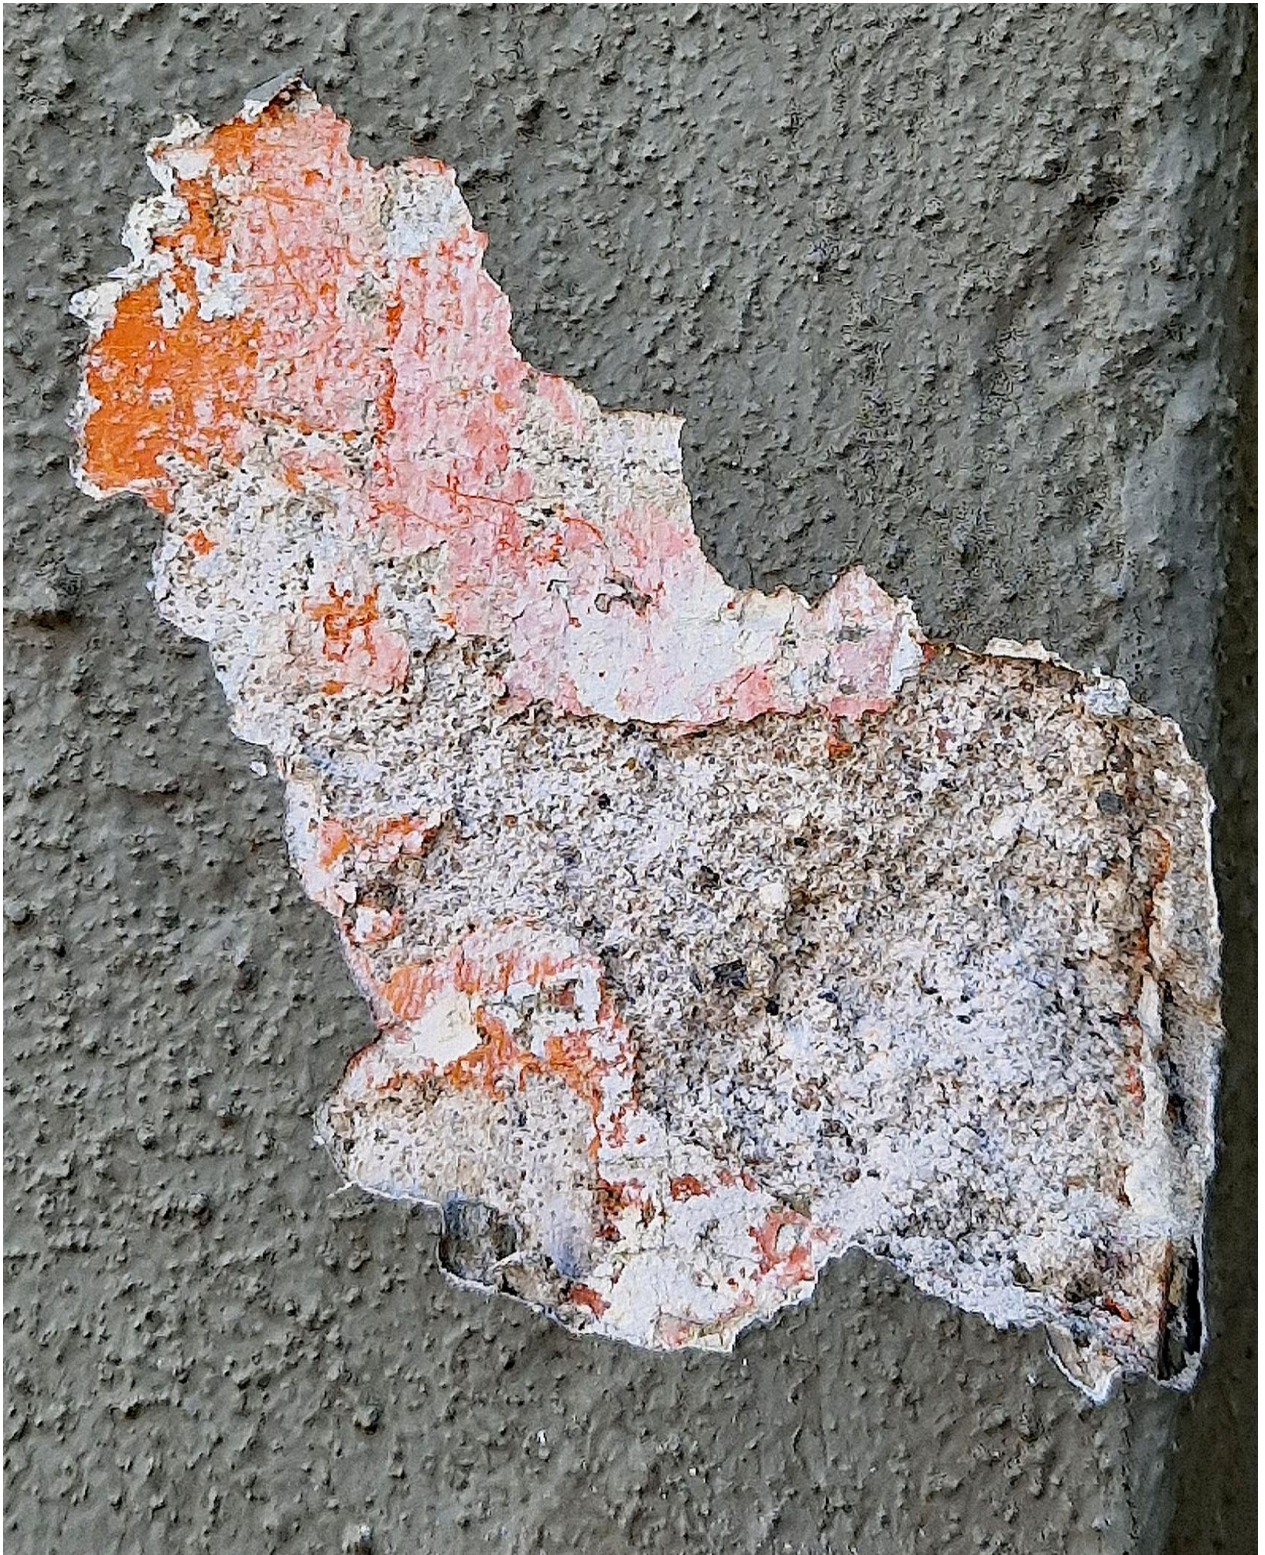
*Monsterplaats links ca. 3 meter hoogte*

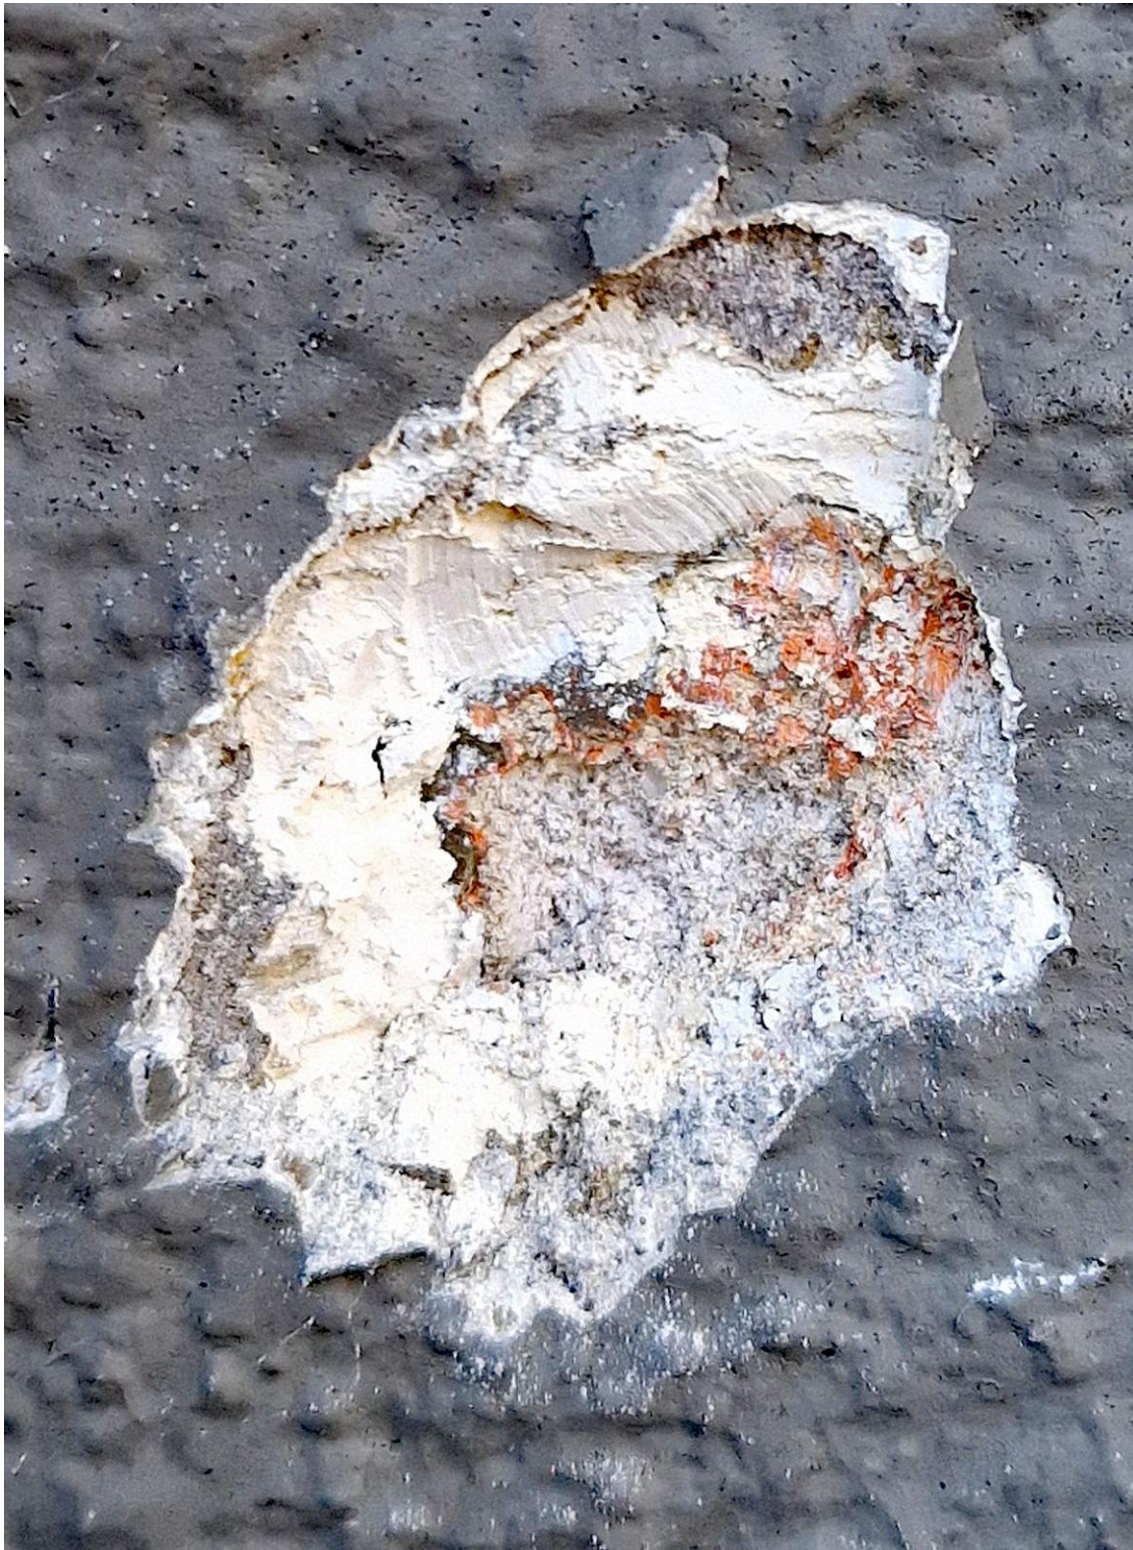
*Monsterplaats, midden boven de tweede letter I van Sociëteit*

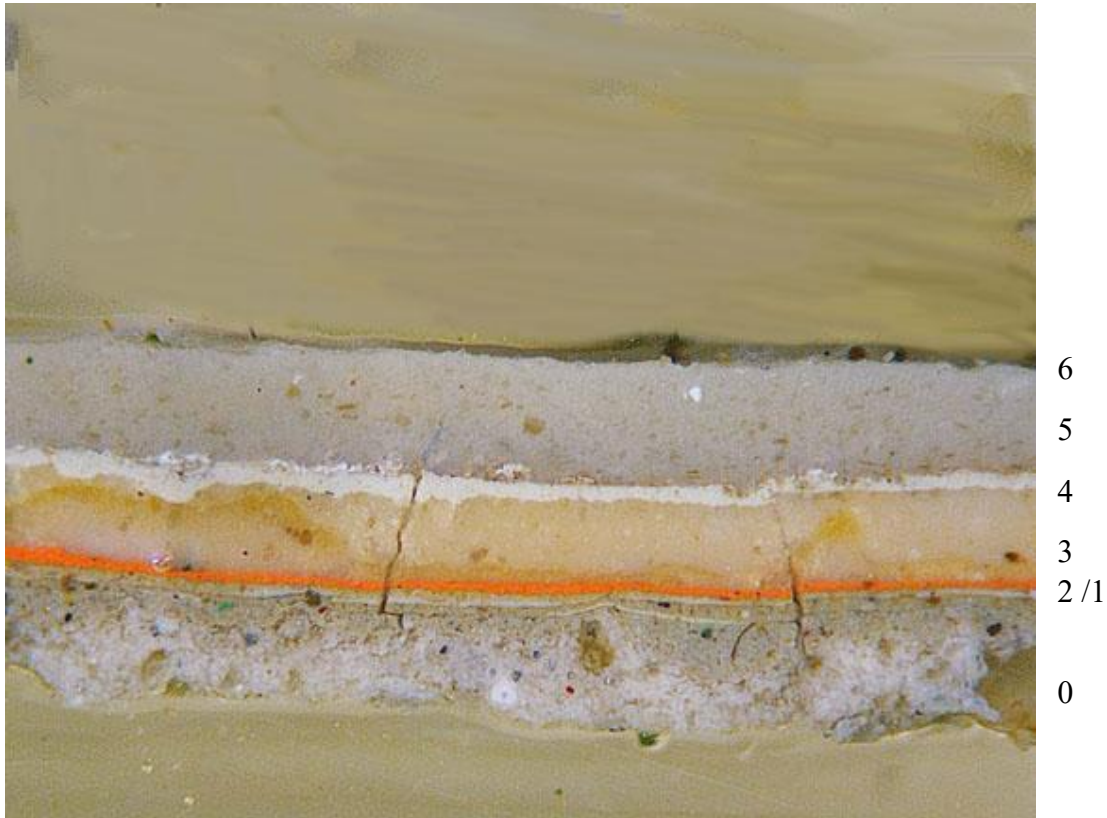
De kleur komt dus overal op de gevel voor. Om echter te weten waar de kleurlaag zich in het pakket afwerkmaterialen bevindt, zijn monstertjes ingegoten in een transparante kunsthars die, na uitharding, haaks op het monster worden aangeslepen en onder de microscoop bestudeerd. Het blijkt dat de oranje-rode laag tot de allereerste, zo niet eerste kleurlaag behoort. Op het onderliggende stucwerk komt een dun grijs laagje voor en meteen daarna als eerste duidelijke kleurlaag de oranje-rode.

**Van onder naar boven:**

0. Stuc laag, ondergrond op baksteen
1. Heel dunne grijze smeerlaag
2. De oranje-rode laag
3. Een licht beige kleur (1963 ? )
4. Licht mild wit
5. Licht grijze laag (1970 ? )
6. De huidige somber grijze, heel harde laag

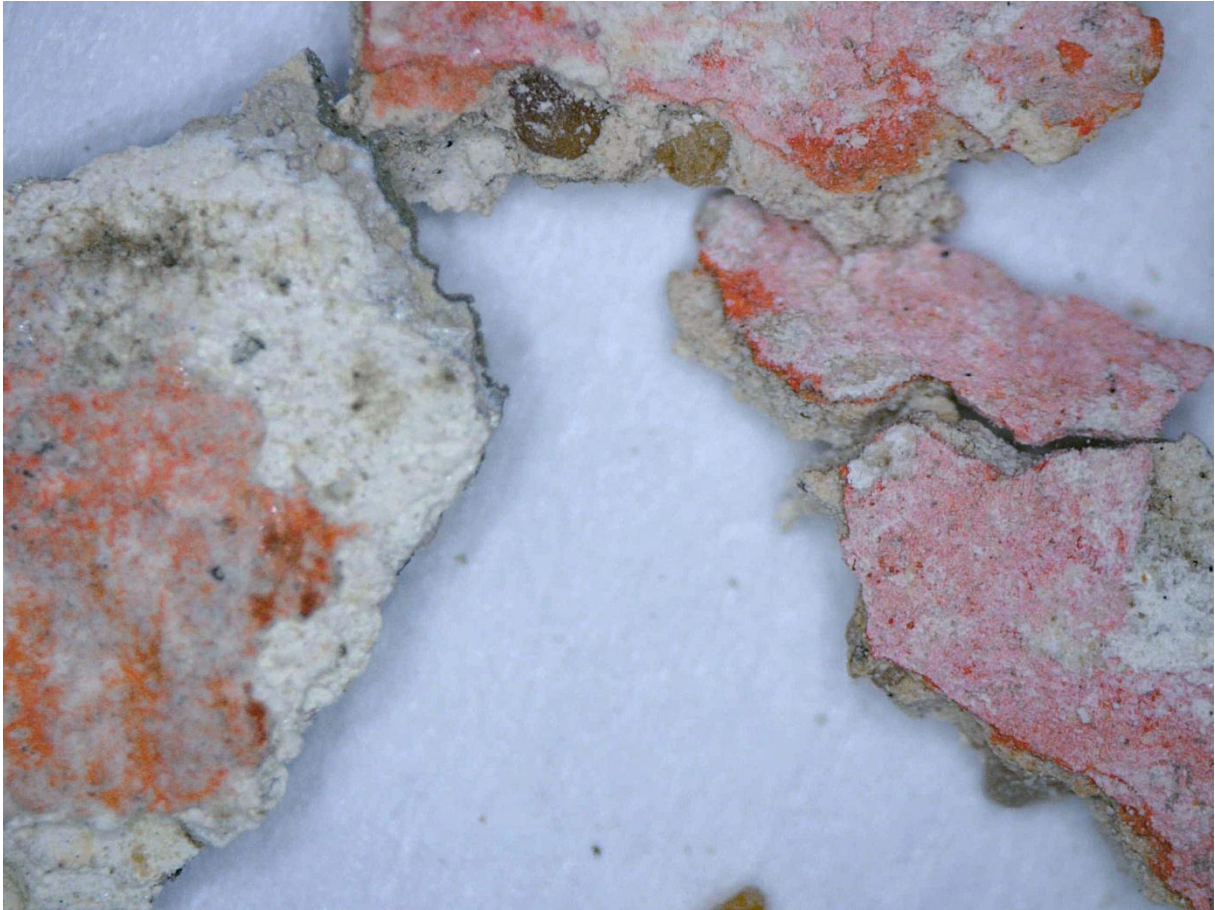
Enkele van de monsterbrokjes met de oranje-rode kleur, soms wat witter-rood door een dun kalklaagje dat erop ligt. Overigens komt dat kalklaagje niet overal voor, het kan een plaatselijke voorbewerking zijn geweest voor men de eerstvolgende laag heeft aangebracht.

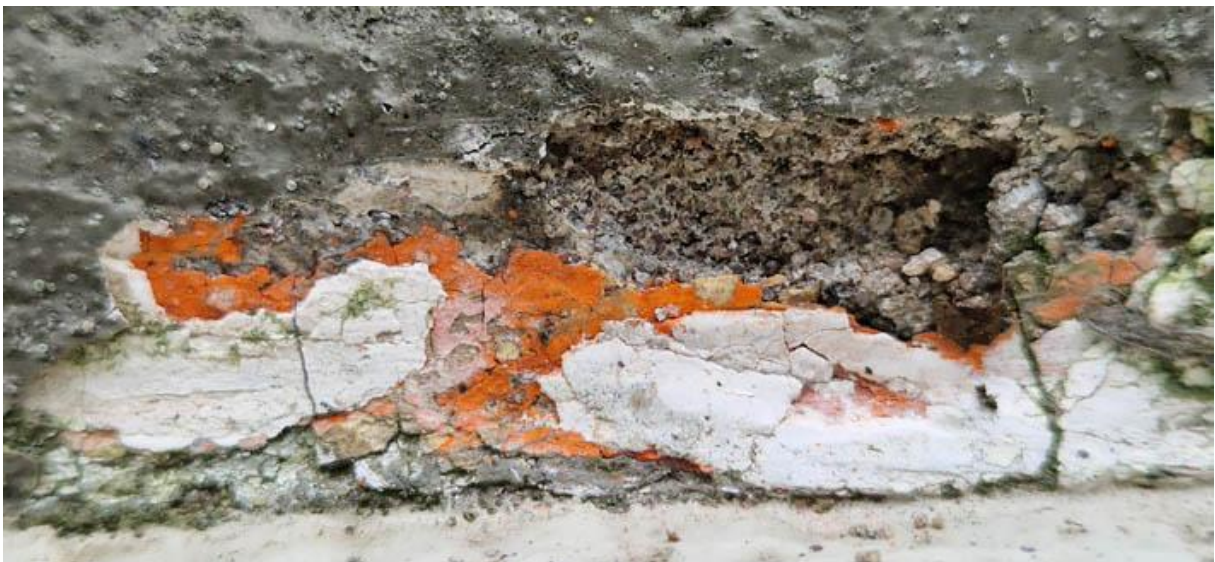
*Deze waarneming door P. le Blanc was de aanleiding voor het verdere onderzoek en wie weet, de kleurige transformatie van het gebouw!*

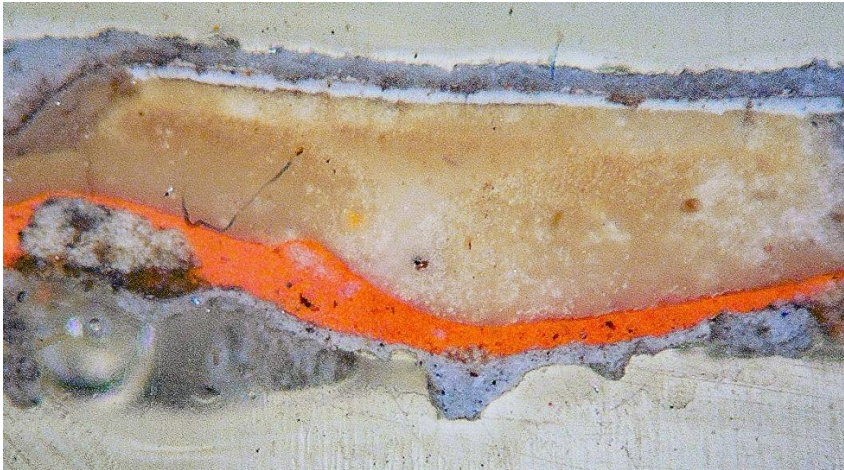
Doorsnede verflagen

Naast het onderzoek naar de kleuren 'in situ' is ook een onderzoek gedaan door middel van het omzetten van de oude zwartwit foto's naar kleur door middel van het programma 'Palette.fm'. De gegevens die dit foto-onderzoek heeft opgeleverd komen volledig overeen met de opeenvolgende kleurlagen zoals die ter plekke zijn aangetroffen.

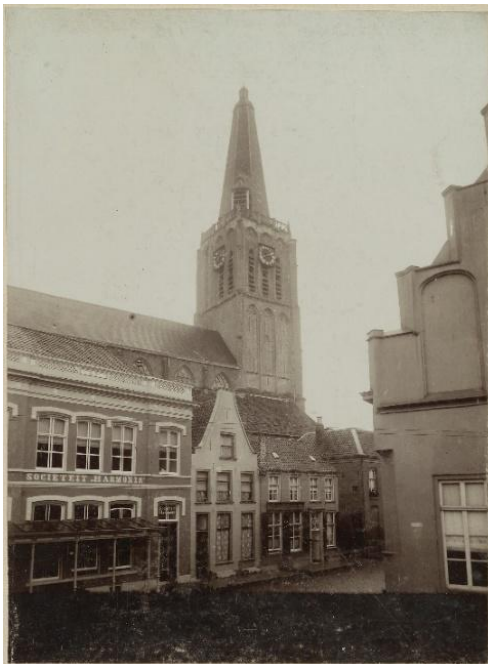
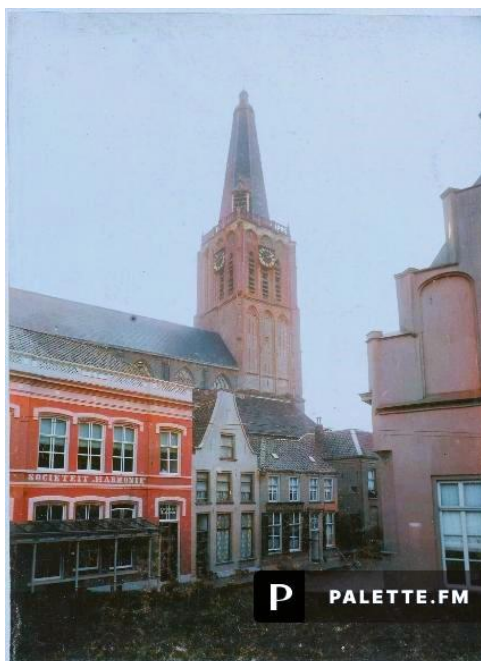
1. De huidige gevel dateert van 1856. De oudste gevonden foto dateert uit de periode 1880-1910 (archief RCE) of uit 1908 (J.W. van Petersen). De ter plekke gevonden rood-oranje kleur komt overeen met de kleur zoals die op de foto zichtbaar is.

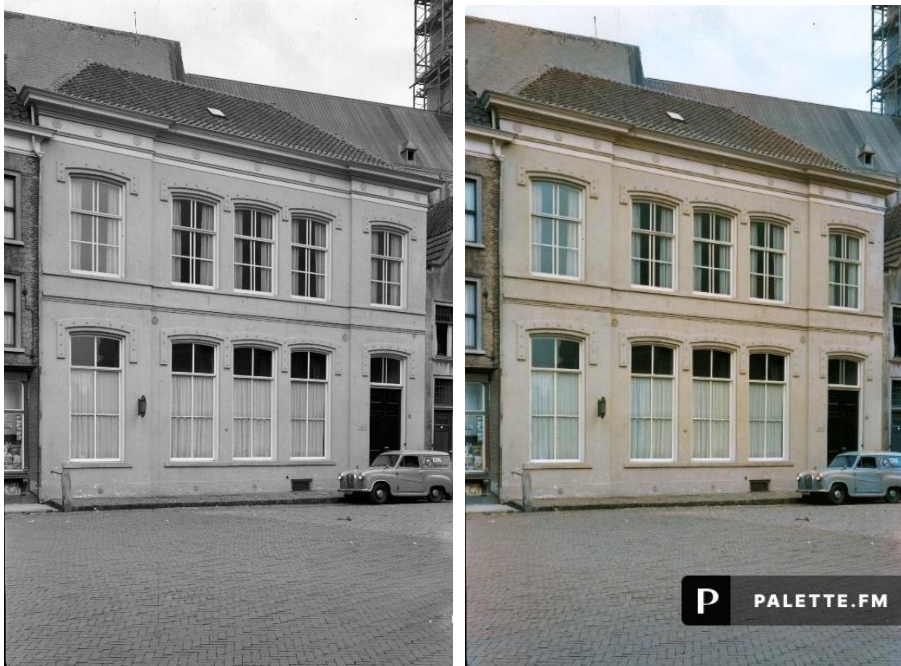
2. Onderstaande foto is gemaakt in 1963. Uit de omzetting van deze foto in kleur blijkt dat de rood-oranje kleur inmiddels vervangen is door een okergele kleur. Het gevelopschrift 'Sociëteit Harmonie' is niet opnieuw aangebracht. Mogelijk vond deze kleurwijziging plaats in 1950: er wordt dan besloten de voorgevel 'niet af te bikken, maar te beschilderen' (bron: archief Sociëteit de Harmonie). De okergele kleur kan ook al eerder voor het eerst zijn aangebracht. De attiek bij de dakrand is niet meer aanwezig.

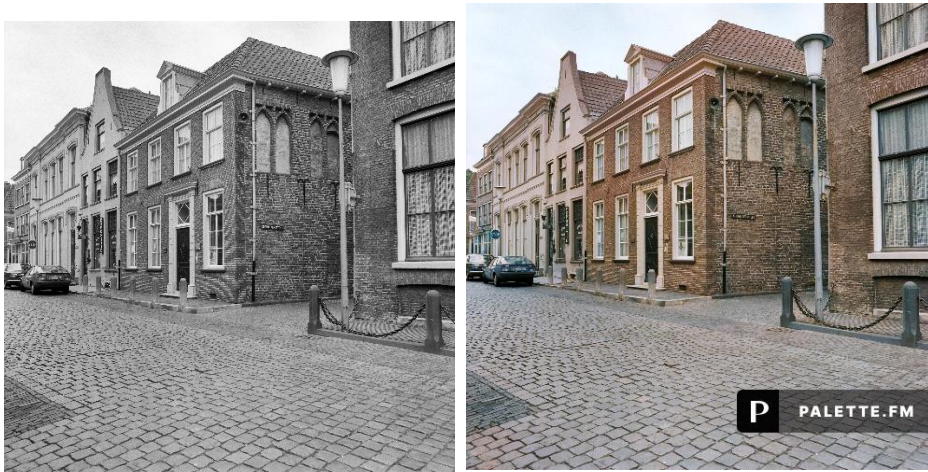
4. Op een foto uit 1984 is te zien dat het opschrift 'Bibliotheek' inmiddels is verwijderd. De bibliotheek was hier gevestigd tot 1982.

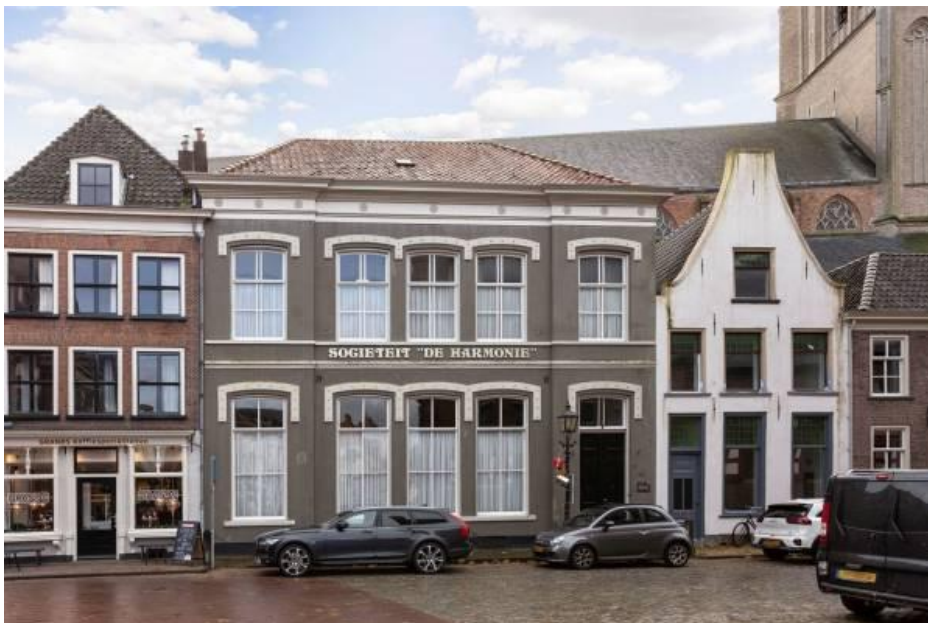
5. De huidige beschildering werd aangebracht in 2000/2001 (bron: J.W. Van Petersen).

Mocht men overwegen over te gaan tot een nieuwe, kleurige aanpak van de buitenschil, dan volstaat het grondig afkloppen op loszittende delen die hier en daar voorkomen, waarna een schoonmaakbeurt kan bestaan uit het reinigen met verzadigde stoom en max. 10 Bar druk.

De indruk bestaat dat de hechting van de grijze laag over het algemeen goed is, waardoor het eventueel verwijderen ervan niet alleen onnodig, maar ook moeilijk zal zijn. Een 'voordeel' is ook dat het complete historische kleurpalet blijft bestaan.

Indien men voor de nieuwe kleurlaag een spanningsarme verf kiest kan een duurzame afwerking worden gerealiseerd. Denk hierbij aan siliconenhars-emulsieverf, een sterke en matte verf. Funcosil LA (Remmers) is zo'n verfsysteem, ook Sikkens en Sigma voeren vergelijkbare systemen.

**Tot slot:** dringende aanbeveling: de kleur is relatief sterk, dus het beeld zal sterk veranderen. Goede brede informatie en proefvlakken zijn essentieel!
