Samenvatting van de lezing over de Ooipoortkerk, gehouden op de Algemene Vergadering van de Monumentenvereniging 14 november 2016.

Bouwhistorie

Restauratie en herindeling (2015 - 2016)

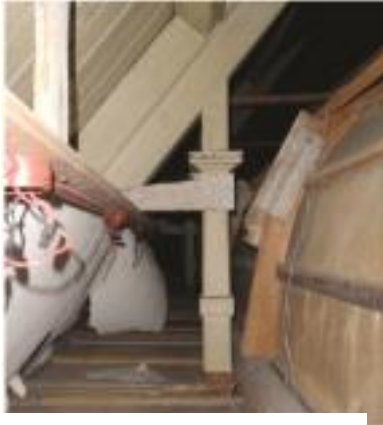
Historisch gewelf en kapconstructie, verstoep in 1954

In 1954 wordt de kerkzaal daadwerkelijk uitgebreid met een liturgisch centrum. Bij deze ingreep ontstaat de triomfboog tussen beide ruimten. De kapconstructie en het houten gewelf van de kerkzaal worden aan het oog onttrokken door een verlaagd zachtboardplafond. Verder wordt een nieuwe consistorie gebouwd achter de kerkzaal. Op den duur wordt de kerk te klein voor de Gereformeerden.

aan de bovenzijde afgesloten met een geprofileerde houten lijst. Boven de lijst is de kapconstructie met trekstangen, korbelen en muurstijlen en het houten spiegelgewelf (kraaldelen) zichtbaar. Vóór 2016 waren deze bouwdelen achter een verlaagd zachtboardplafond verstopt. Bij de restauratie is alles weer in het zicht gebracht en hersteld.

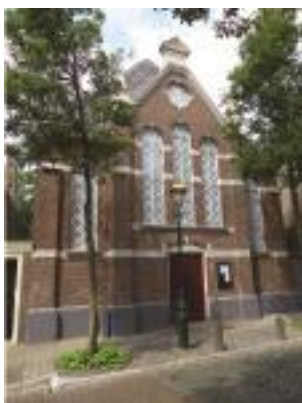
Voorgevel na oplevering in 2016

De bakstenen voorgevel is gebouwd in sobere neo-renaisance-stijl. Het verhoogde midden geveldeel (risaliet) wordt geflankeerd door twee lagere geveldelen. In deze risaliet is de hoofdtoegang tot het pand opgenomen. De gevel staat op een gepleisterde plint en is voorzien van een 3-tal gepleisterde speklagen. De risaliet wordt links en rechts geaccentueerd door een gemetselde pilaster, die worden bekroond met dekstenen en een pinakel.

De dubbele voordeur is voorzien van geboste panelen met daarboven een boogveld. Boven de entree zijn 3 slanke rondboogvensters met blank glas gevat in gietijzeren roeden en tracteringen in de vensterbogen. Alle vensters in

de voorgevel zijn in de dagkanten gedecoreerd met een bakstenen kraalprofiel. Boven het middelste venster is in de gevel een oculus opgenomen waarin - tijdens de restauratie - weer een ijzeren roosvenster is teruggebracht. De topgevel is aan de bovenzijde voorzien van een geprofileerde deklijst en sluit af met een gepleisterde hals en een gepleisterd fronton.

De 2 lagere geveldelen naast de risaliet zijn voorzien van een rondboogvenster en op de hoeken voorzien van steunberen. De geveldelen worden aan de bovenzijde afgesloten met een gietijzeren bakgoot op klossen. De zijgevels zijn voorzien van rondboogvensters met glas-in-lood.

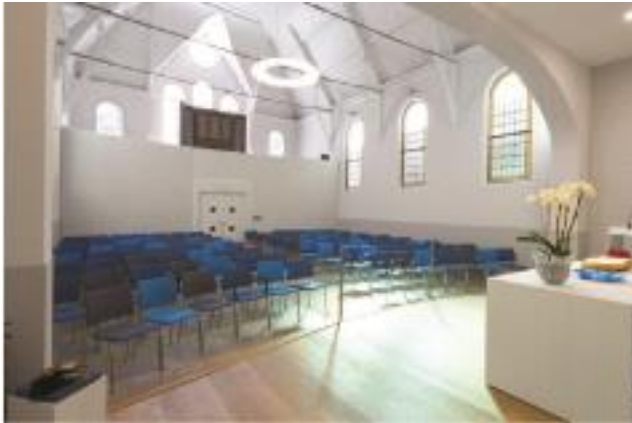
Kerkinterieur na de restauratie

unit-orgel is begin 2016 in de kerk geplaatst en heeft 2 klavieren en een pedaal. De kerkruimte zelf is één grote ongedeelde ruimte en telt 3 traveeën en een travee voor de orgelgalerij. De wanden zijn gestuukt en

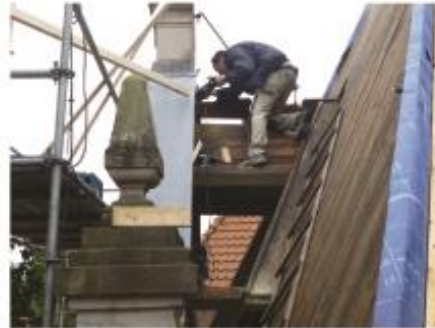
13. Slechte bouwdelen worden vervangen

Historische materialen en constructies zijn hersteld zoals; bakstenen gevels met glas-in-lood ramen, gietijzeren goten, dakbedekking, de fraaie kapconstructie en het historische houten gewelf.

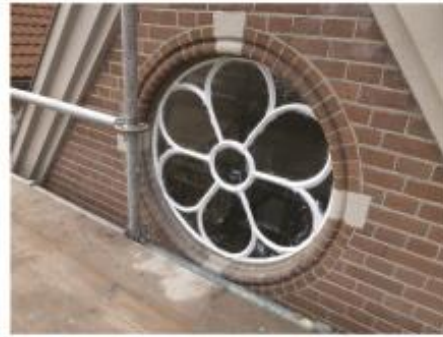
14. Het ijzeren roosvenster is weer terug

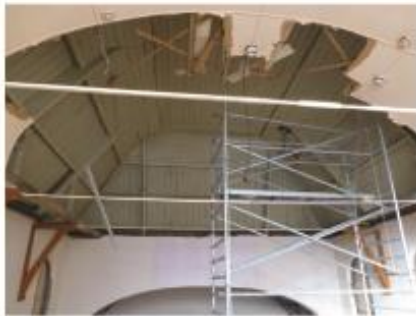
11. Het historische kerkgewelf komt weer in zicht, 2015

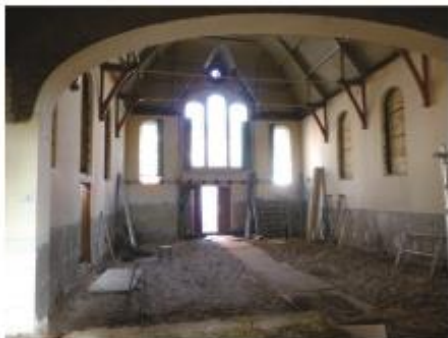
12. Een lege kerk, na sloop van het interieur uit 1971

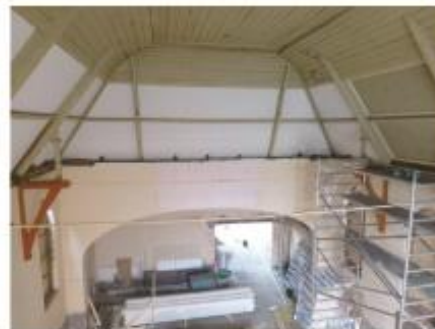
16 Het oude houten gewelf is er weer

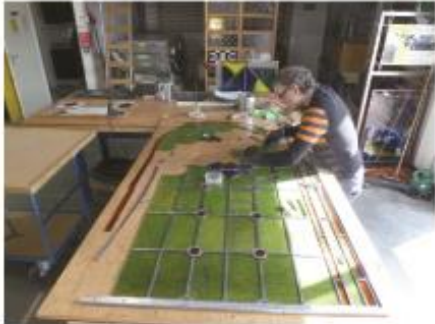
17. De glazenier aan het werk (oude glaasjes, nieuw loodwerk)

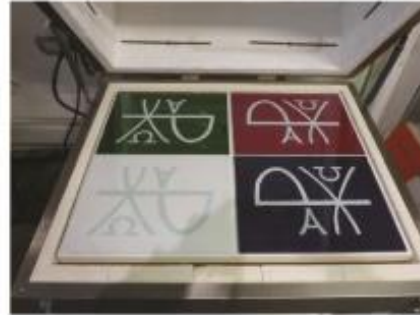
21. Gekleurde glaspanelen (liturgische symbolen) in de oven

Het hout van de voormalige kerkbanken is gebruikt voor de nieuw ontworpen meubels (tafels, spreekstoel en poefjes). Op de voorzijde van de spreekstoel is een wissellijst aangebracht t.b.v. de antependia. Bij de Ooipoortkerk zijn dat glaspanelen met christelijke symbolen in de kleuren van het kerkelijk jaar.

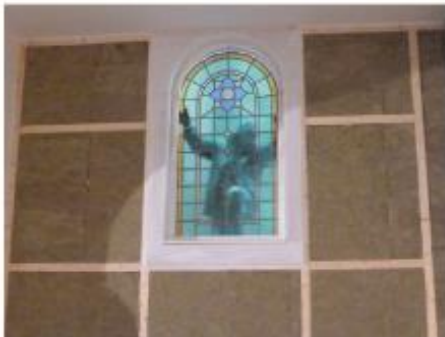
18. Het glas in lood wordt herplaatst

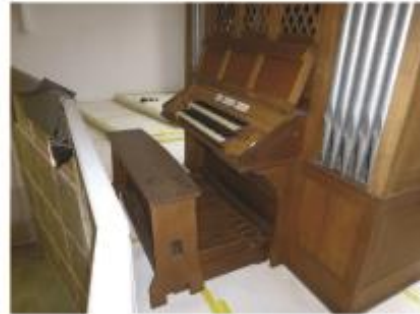
22. Het pijporgel (1960) krijgt een plek op de orgelgalerij

Op de galerij staat een eiken pijporgel, gebouwd door fa.

Verschueren rond 1960. Dit zgn.

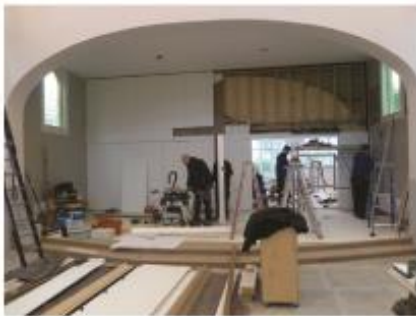
19. Opbouw aandachtwand met kruis

Het verhoogde gedeelte achter de oorspronkelijke kerkzaal is in gebruik als liturgisch centrum. De zijwanden zijn voorzien van 2 kleine vensters met gekleurd glas-in-lood. Het kruis van eiken delen is geïntegreerd in de achterwand en komt a.h.w. uit de vloer omhoog.

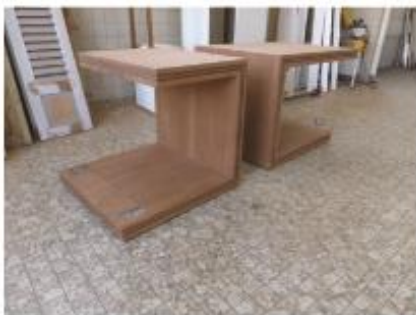
20. Tafels liturgisch centrum, gemaakt van de oude kerkbanken
